Az UGA SYSTEM-TECHNIK „vészhelyzetben” gyorsan a helyszínre ér a műszaki segítséggel / az N-ERGIE transzformátorállomását meg kellett védeni a vízbetöréstől

A gyors segítség megvéd az áramkimaradástól

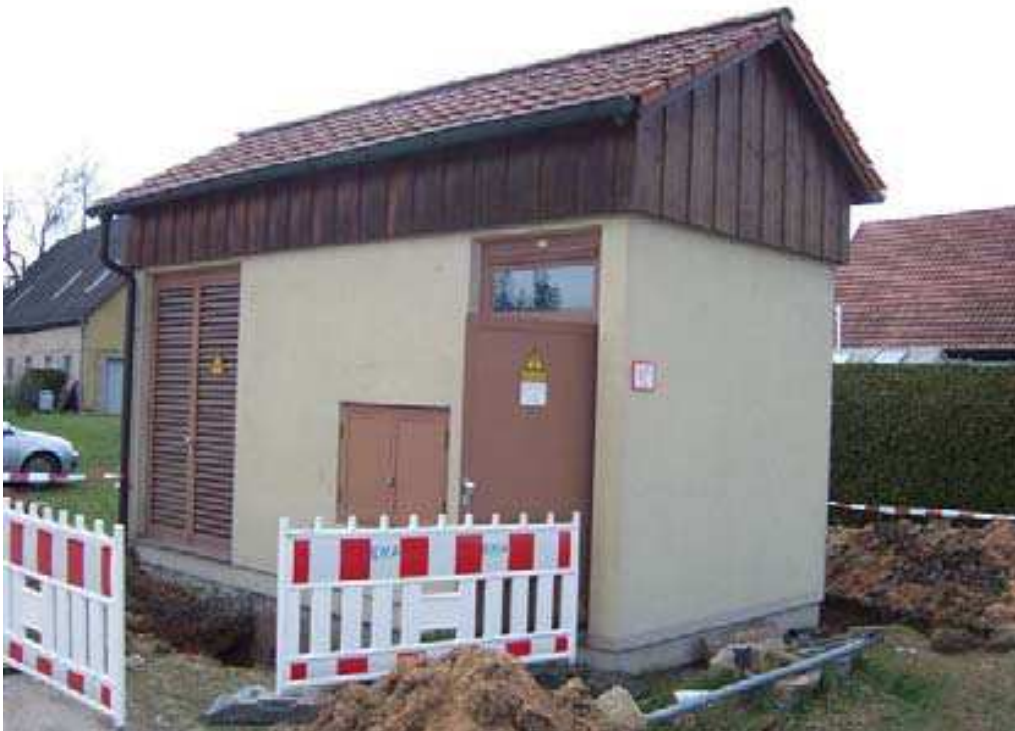
Az N-REGIE Dorfgütingenben működő transzformátorállomásában erős vízbetörés következett be. Áramkimaradás is fenyegetett.

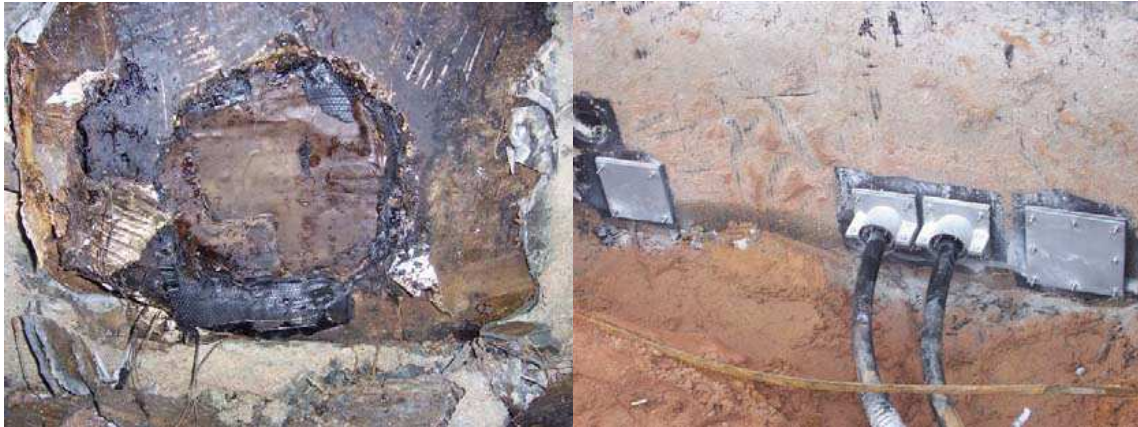
Itt nagyon jól láthatók a keletkezett károk – és az UGA által elvégzett helyreállítás.

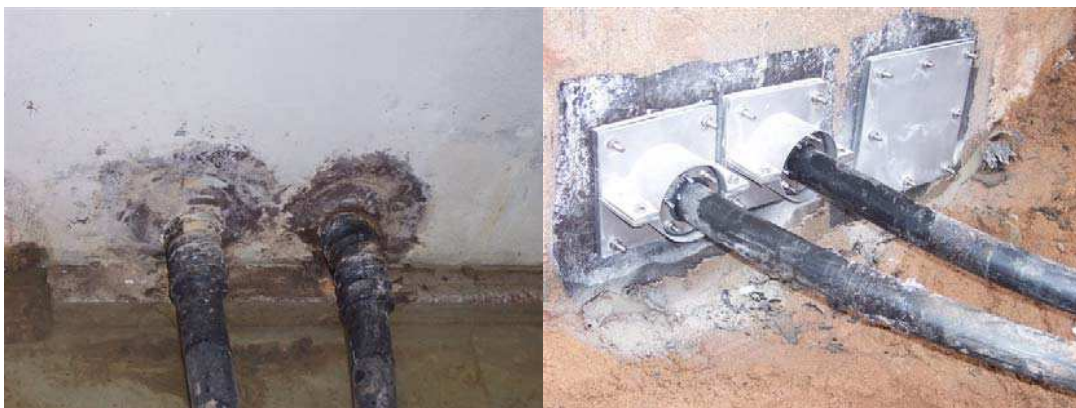
Előtte és utána

Balra: a vezetékeket műgyantahabarccsal építették be a betonfalba. A betonfallal azonban nem alakult ki kötés, és ezért nem volt vízzáró.

Jobbra: javítás az UGA külső karimáival.

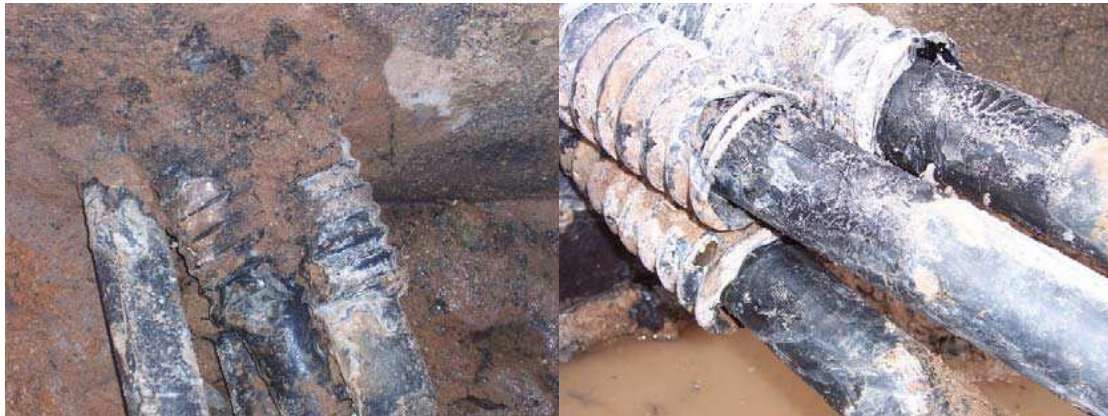
20 kV-os vezetékek és hiányos mandzsetták a talajban. A meglévő bevezetők nincsenek, vagy elégtelenül vannak az átvezetett kábel mellett leszigetelve, valamint az átvezetések és az épület között sem teljes a szigetelés.

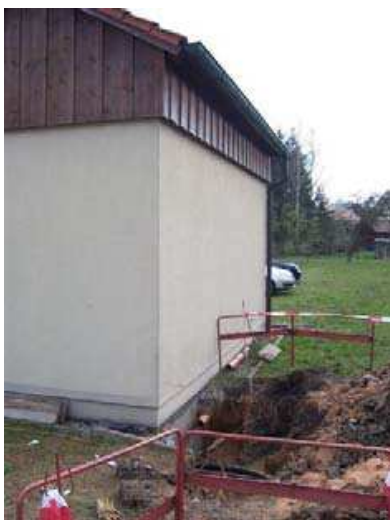
A munkák elvégzéséhez a dorfgütingeni transzformátorállomást rövid időre le kellett kapcsolni.

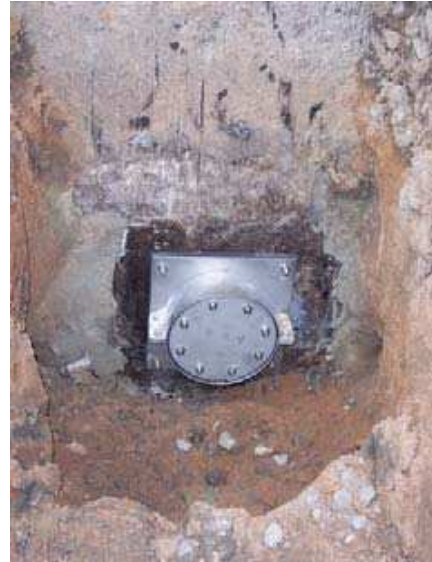
Bővítési lehetőségként beépített vakdugó.
